**FUNCIONAMIENTO DE SISTEMAS DE ACUEDUCTO Y
ALCANTARILLADO EN ZONAS RURALES BAJO EL CONCEPTO DE
USOS MÚLTIPLES DEL AGUA. CASO COSTA RICA (VALLE)**

*Ronald Jefferson Castro y Marcelo Vladimir Delgado*²⁰

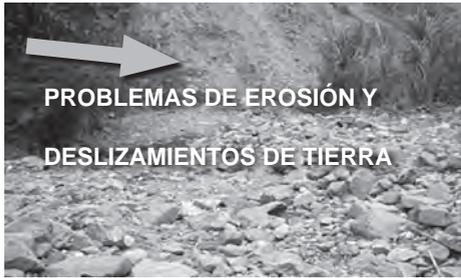
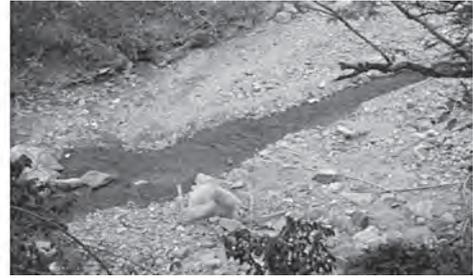
Fotografía 12.1 Quebrada Vanegas.

Fuente de Abastecimiento: la fuente de abastecimiento es la quebrada Vanegas, que presenta un caudal aproximado de 16 lps en época de estiaje, de agua en apariencia muy clara y sin problemas organolépticos. La quebrada atraviesa zonas de pastoreo y una precaria zona arbórea. Durante las visitas realizadas se obtuvo información por parte de los lugareños, acerca del deterioro histórico que ha venido sufriendo dicha fuente (fotografía 13.1), puesto que por su cauce es evidente que su caudal algunos años atrás era muy superior al que se registra actualmente. La tabla 12.1 presenta los problemas identificados con la población de la microcuenca y del corregimiento mientras que la tabla 12.2 muestra los resultados de una muestra puntual tomada en la fuente abastecedora del acueducto.

Fuente abastecedora: quebrada Vanegas	Caudal max. 2,5 m ³ /s - Caudal min. 16 lps
Problemas	Causas asociadas
Disminución progresiva del caudal	Bosques productivos de pino y eucalipto sembrados hasta los bordes de la quebrada, utilizados como insumo en la industria papelera (multinacional Smurfit)
Deslizamiento de tierras en zonas periféricas de la quebrada	Ausencia de barreras vivas y árboles silvestres
Erosión en zonas aledañas al nacimiento de agua	Corte de árboles para convertir las áreas en zonas de pastoreo (pastos)
Indicios de contaminación microbiológica	Zonas de pastoreo que no tienen aislamiento y permiten la entrada del ganado en la fuente.

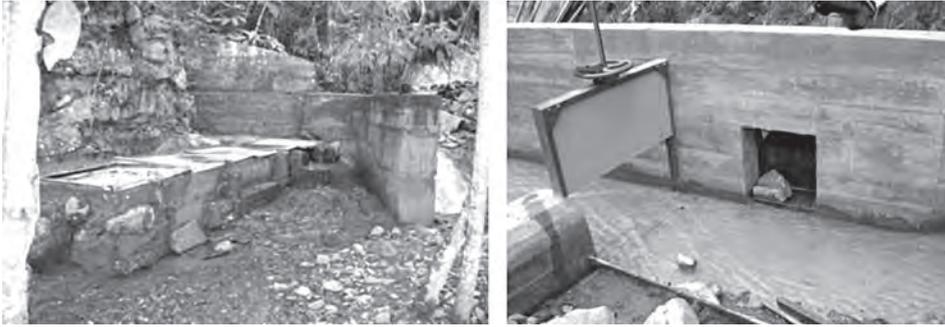
Fotografía 12.2 Bocatoma del acueducto principal del corregimiento de Costa Rica.

Bocatoma. Hasta finales del año 2006, la comunidad de Costa Rica tenía un sistema de abasto muy rudimentario y deficiente. La bocatoma no permitía captar la cantidad de agua requerida por la población a servir, además en el punto geográfico a la altura de la quebrada Vanegas donde estaba situada, el caudal se reducía puesto que las características del suelo en esta parte permiten la infiltración de una considerable corriente de agua que no entraba en la estructura, limitando el caudal requerido por la población a servir. Afortunadamente, en la actualidad, Costa Rica cuenta con un nuevo sistema de abastecimiento. El mejoramiento del sistema incluyó la construcción de una bocatoma lateral, a una cota mayor que la de la bocatoma antigua (fotografía 12.2). La bocatoma capta casi todo el caudal.

Estructura	Capacidad lps	Funcionamiento	Mantenimiento y limpieza	Observaciones
Bocatoma, Tipo lateral	50	Correcto	Periódico cada 15 días	La estructura se encuentra en perfecto estado

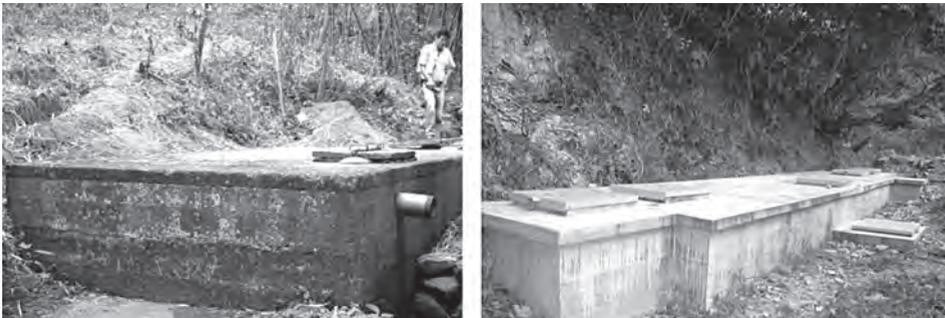
Fotografía 12.3 Desarenador antiguo y desarenador actual.

Desarenador: el desarenador también fue construido a finales de 2006. Tiene un caudal de diseño de 21 lps, funciona adecuadamente y se le hace mantenimiento cada 15 días (fotografía 13.3).

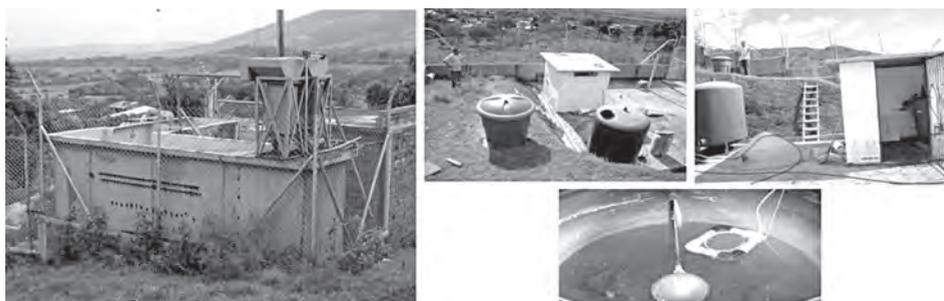
Fotografía 12.4 Planta compacta, fuera de servicio, y sistema de desinfección.

Planta de potabilización: La planta de potabilización del acueducto es una planta compacta, que nunca prestó su servicio y es una clara evidencia de la pérdida de inversiones por incorrecta selección de la tecnología. Actualmente solo opera el sistema de desinfección, que está compuesto por un flotador dentro de un recipiente plástico de polipropileno de capacidad de 55 galones y regula el nivel de hipoclorito de calcio en el mismo, el fluido pasa hacia un embudo y se dirige por pequeñas mangueras al tanque de almacenamiento. Las mangueras poseen dos dispositivos macrogoteros que aseguran el paso constante del volumen del desinfectante (fotografía 12,4). La tabla 12.5 presenta los resultados de la calidad del agua del acueducto, tomados por la Unidad Ejecutora de Saneamiento en enero de 2008.

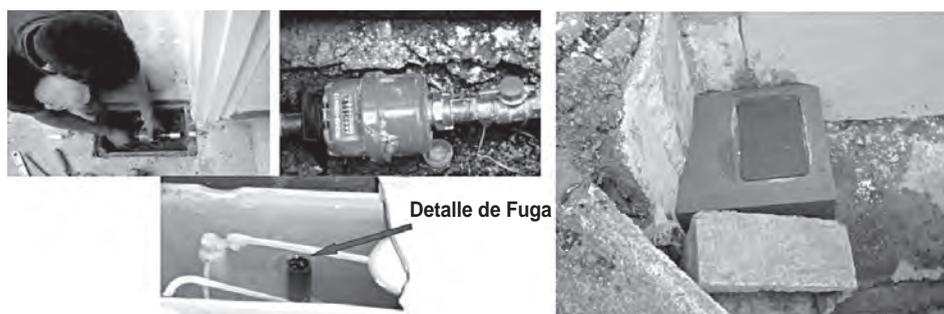
Fotografía 12.5 Cajas domiciliarias.

Conexiones domiciliarias: la fotografía 13.5 ilustra la caja característica donde se encuentra el micromedidor y la válvula o llave de paso para el suministro de agua de consumo para la vivienda. Se ubica en el andén al frente de cada predio. El estudio realizado permitió evidenciar también que hay fugas en las instalaciones hidrosanitarias internas.

Según lo encontrado en el diagnóstico a los sistemas de acueducto y alcantarillado, ASUALCAN debe plantearse como una de sus prioridades la reducción de pérdidas de agua, tanto en el sistema de distribución como en las conexiones domiciliarias. Por otro lado, debe aplicar la Ley 373/97, que especifica la implementación de aparatos de bajo consumo a nivel domiciliario. Igualmente, debe apoyar a las familias en la implementación de medidas de producción más limpia en el desarrollo de las actividades productivas de pequeña escala a nivel familiar. ASUALCAN instaló un pequeño almacén de venta de repuestos para conexiones intradomiciliarias y presta el servicio de reparación, que se cobra a través de la tarifa.

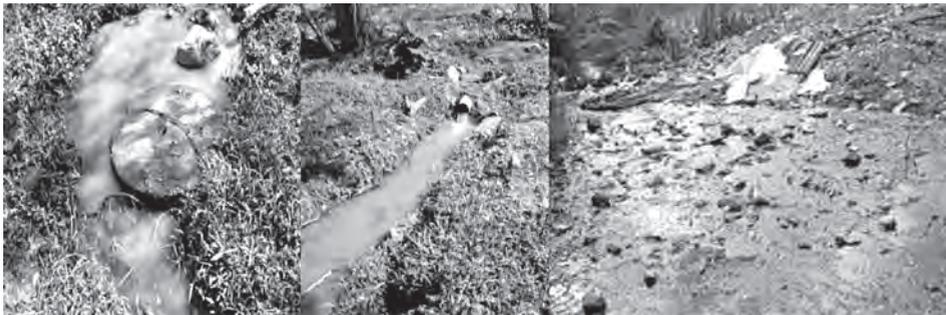
Fotografía 12.6 Descargas de aguas residuales del alcantarillado de Costa Rica.

Según las inspecciones hechas al alcantarillado, se identificaron cuatro descargas de agua residual. Un punto descarga directamente en la quebrada La Vaporosa y dos puntos que descargan hacia este cauce; en los dos últimos no existe una estructura de entrega de tal forma que las redes de alcantarillado llegan hasta cierto punto en el terreno y luego, el agua se transporta por acequias abiertas hasta encontrar la quebrada. El cuarto punto de descarga de agua residual, se ubica en la quebrada Vanegas, a nivel de la finalización del centro poblado; en este punto de entrega al cuerpo de agua, curiosamente, el agua residual no llega a la quebrada porque las cámaras de inspección próximas a la entrega han sido taponadas para que el agua del alcantarillado se rebose e irrigue un potrero que sirve como zona de pastoreo. Los propietarios de la zona de pastoreo señalada se encargan de taponar tres cámaras de inspección, causando el rebose del

agua residual que es distribuida en el terreno a través de acequias, las cuales hacen el papel de cunetas de irrigación. Estos taponamientos causan problemas en el funcionamiento del alcantarillado, que tiene zonas de represamiento. Adicionalmente, algunos ramales están inconclusos y descargan a potreros o cerca a zonas habitadas.

Problemas	Causas Asociadas
Sedimentación de material de arrastre en tuberías.	Posibles errores en el diseño del sistema.
Taponamiento de las cámaras de inspección al final del alcantarillado que descarga a la quebrada Vanegas	Desconocimiento de las prácticas productivas asociadas a los usos múltiples del agua en Costa Rica.
Rebosamiento de agua residual en algunas cámaras.	Desconocimiento del volumen real de agua residual producido.
Descargas a campo abierto, y muy cerca de las viviendas.	Uso inadecuado del sistema de alcantarillado

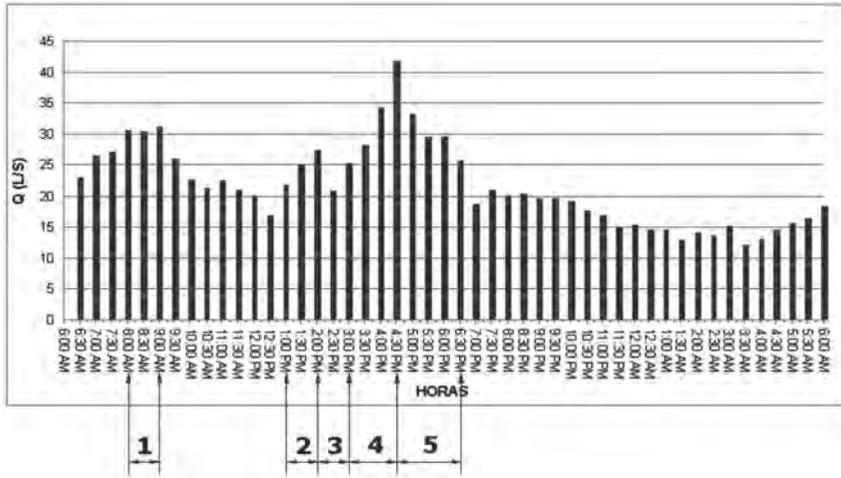
Figura 12.1 Curva de consumo. Tanque de almacenamiento. Septiembre 22-23, 2006.

Tanque de almacenamiento de agua: se desarrolló una jornada de aforo para obtener las variaciones horarias en cuanto a caudales demandados para consumo, por parte de la población. Las mediciones comenzaron el 22 de septiembre de 2006, viernes 6:00 am y se desarrollaron hasta el día 24 de septiembre, domingo, a las 6:00pm. La figura 13.1 muestra la curva de consumo de los días 22 y 23 de septiembre de 2006 (viernes y sábado).

- 1 Limpieza de cocheras, riego de huertas y labores domésticas
- 2 Hora de almuerzo y labores domésticas
- 3 Período de descanso
- 4 Limpieza de cocheras, riego de huertas y labores domésticas
- 5 Hora de la cena y labores domésticas

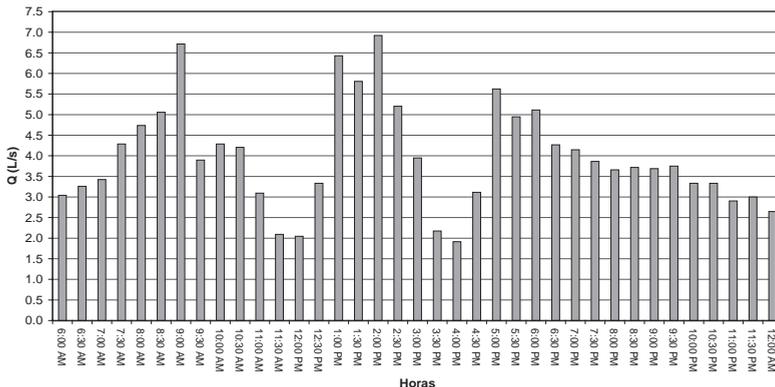
Figura 12.2 Vertimiento quebrada Vanegas. Septiembre 22, 2006.

Sistema de Alcantarillado. La jornada de aforo al sistema de alcantarillado se realizó paralelamente a la del tanque de almacenamiento, simultáneamente en las cuatro descargas del alcantarillado, obteniendo la variación de caudales de agua residual caracterizada en la figura 13.2. El sistema de alcantarillado transporta aproximadamente 335 l/hab día de agua residual. Parámetros como DBO_5 y DQO se pueden considerar considerablemente diluídos según los resultados del muestreo al sistema de alcantarillado.
