Nuestra Señora de
Guadalupe de Cartago

Doscientos años de historia y de fe

Nuestra Señora de
Guadalupe de Cartago
Doscientos años de historia y de fe

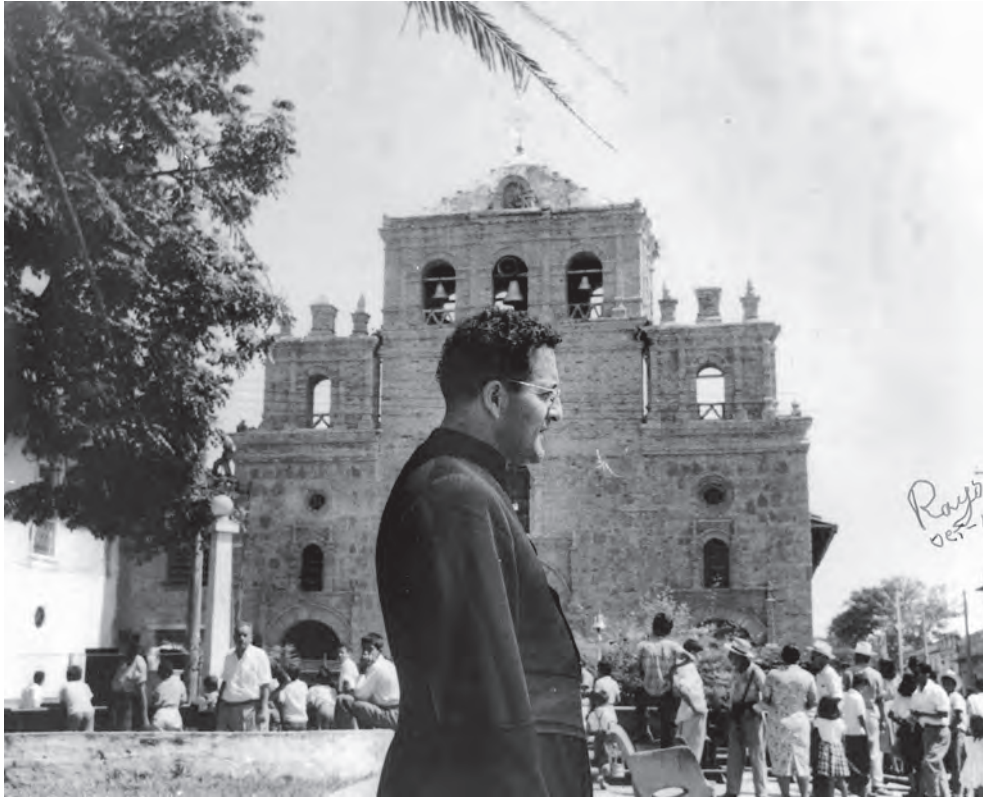
Iglesia de Nuestra Señora de Guadalupe un día después del incendio de octubre de 1960. Fuente: Archivo Foto Rayo

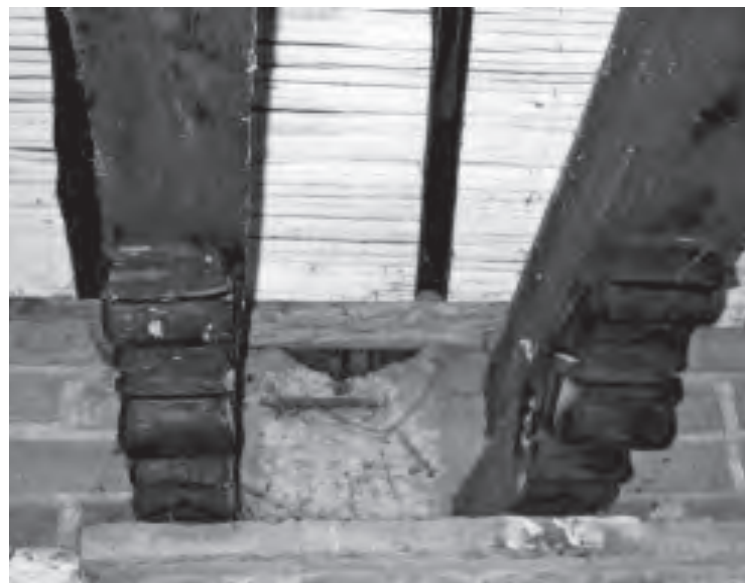
Imagen 58
Detalle de los tirantes recortados para dar paso a la viga de concreto. Fuente: CITCE - Universidad del Valle.

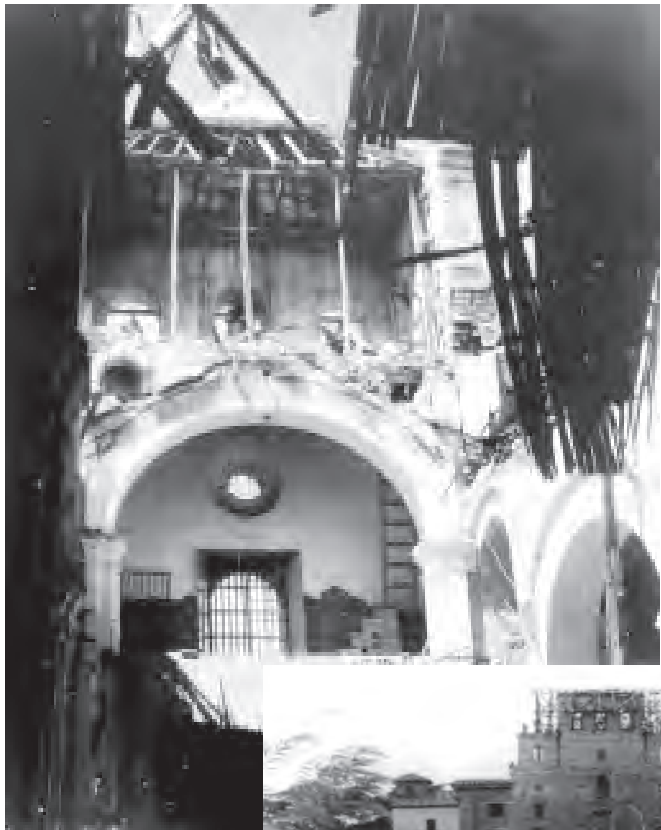
Images 92 - 93
Aspectos del edificio después del terremoto de 1962.
Fuente: Archivo Fotográfico Foto Rayo

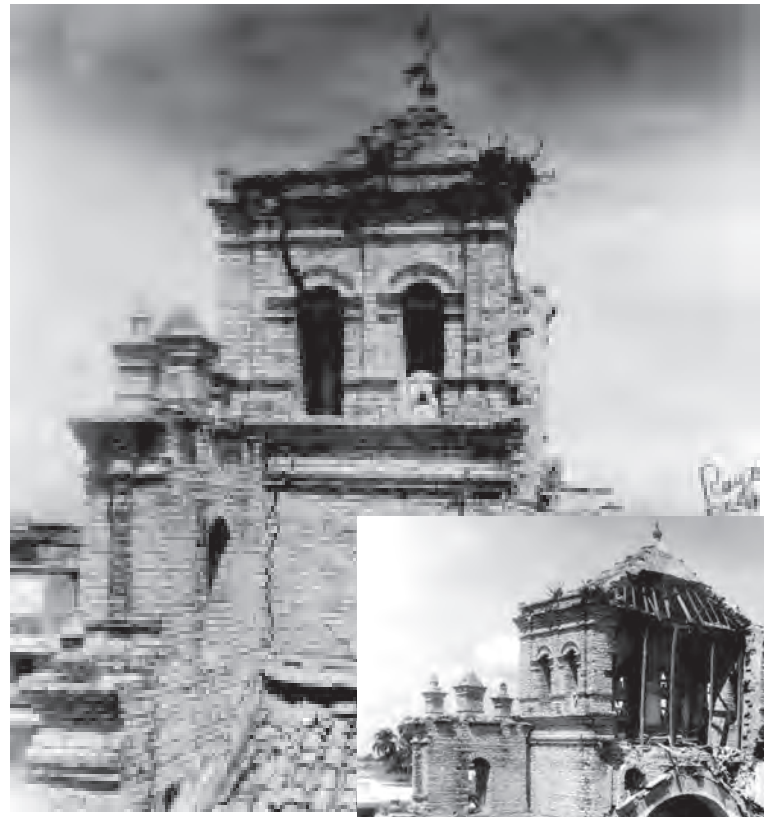
Images 90 - 91
Aspectos del edificio después del terremoto de 1962. Fuente: Archivo Fotográfico Foto Rayo

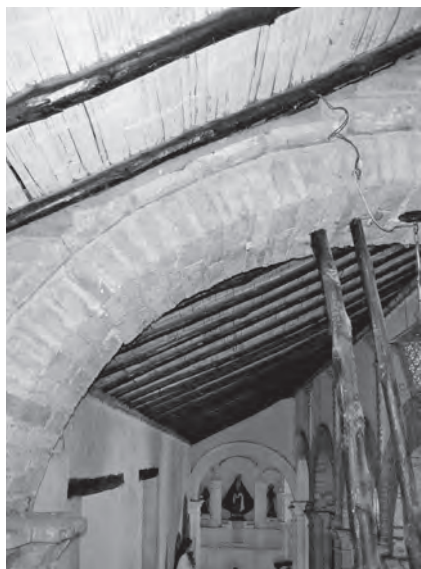
Otro tipo de grietas puede observarse en la intersección de muros de fachada con muros laterales y un ejemplo específico de este puede observarse entre el muro de fachada principal y el muro de fachada lateral principal. También pueden observarse grietas en algunos arcos, como en el caso de los arcos en la zona del coro. Dichos arcos fueron reconstruidos después del

sismo de 1962 y se observa que no son arcos de medio punto, lo que reduce considerablemente su capacidad de resistencia pues afecta la distribución de esfuerzos dando paso a la acción de esfuerzos cortantes (no normales) para los cuales el material de los arcos (mampostería) no es adecuado. Estos esfuerzos cortantes son los que cizallan la mampostería y por ende generan la aparición de las grietas.

Imagen 107
Los arcos que conforman los coros laterales, reconstruidos después del sismo de 1962, presentan fisuras y fracturas. Fuente: CITCE - Universidad del Valle

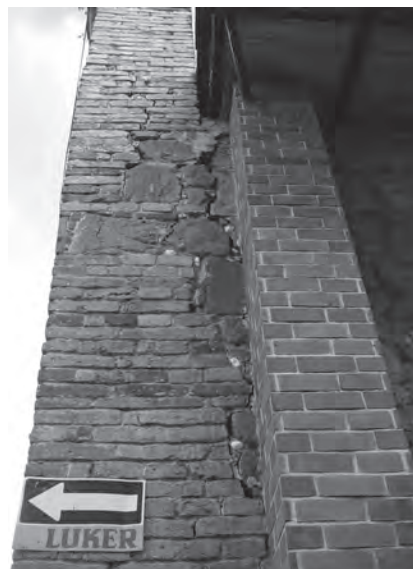
Imagen 108
La fachada principal se encuentra dilatada de la fachada lateral. Fuente: CITCE - Universidad del Valle

Según la NSR-98 todos los muros estructurales deben ir debidamente conectados en sus intersecciones a 90 grados. Sin embargo y debido al alcance constructivo de la época los muros no cuentan con ningún sistema de amarre entre ellos. Por esta razón una de las fallas más alarmantes que existen dentro de la estructura se revela directamente en el muro de fachada principal y en el muro de fachada lateral, estos no se encuentran interconectados entre sí, es por eso que en este punto se observa una dilatación de considerable magnitud.

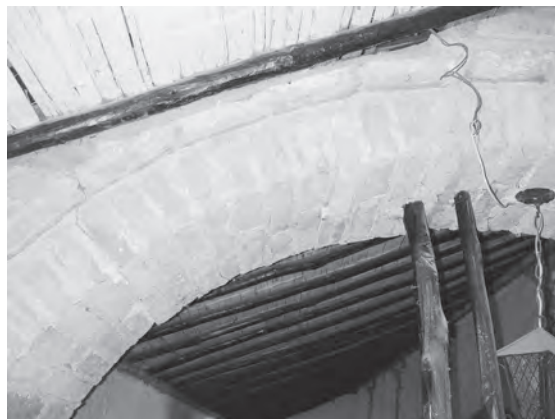
Imagen 134

Las fracturas rompen la continuidad del muro. Estas se presentan en la unión de las espadañas con la torre en la fachada principal, en la unión del muro de la fachada oriental con la principal, en los arcos que separan las naves laterales del coro en el segundo nivel, el correspondiente a la nave occidental se ha desplazado y sólo un apuntalamiento evita su colapso; la pequeña pilastra adosada al muro lateral occidental en el coro, en la que imposta uno de éstos arcos se encuentra desprendida y desplazada.

Las imagenes 133 - 134, nos muestran las fracturas en los arcos que separan las naves laterales del coro en el segundo nivel, un apuntalamiento evita su colapso. Fuente: CITCE - Universidad del Valle

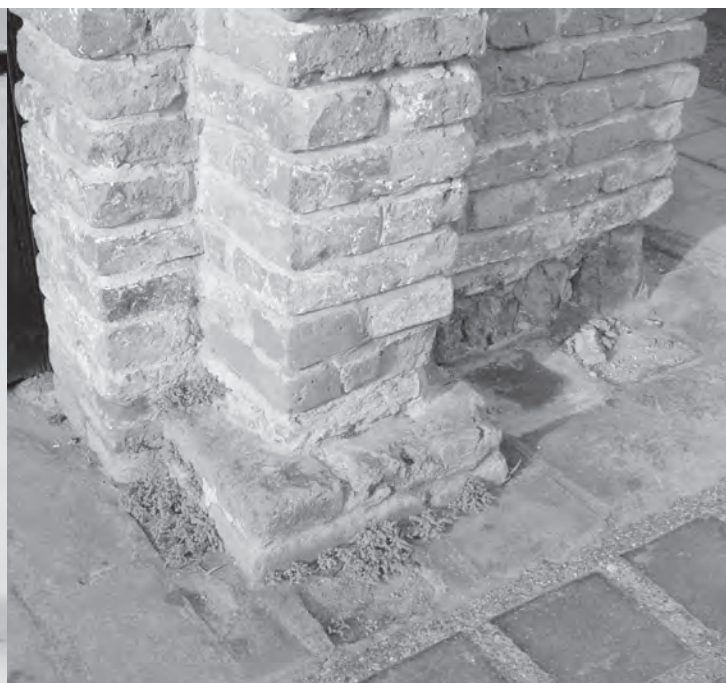
Imagen 140
La parte inferior de los muros que dan al exterior se presentan eflorescencias y subflorescencia de sales que han originado la erosión y el desprendimiento de algunas piezas. Fuente: CITCE - Universidad del Valle

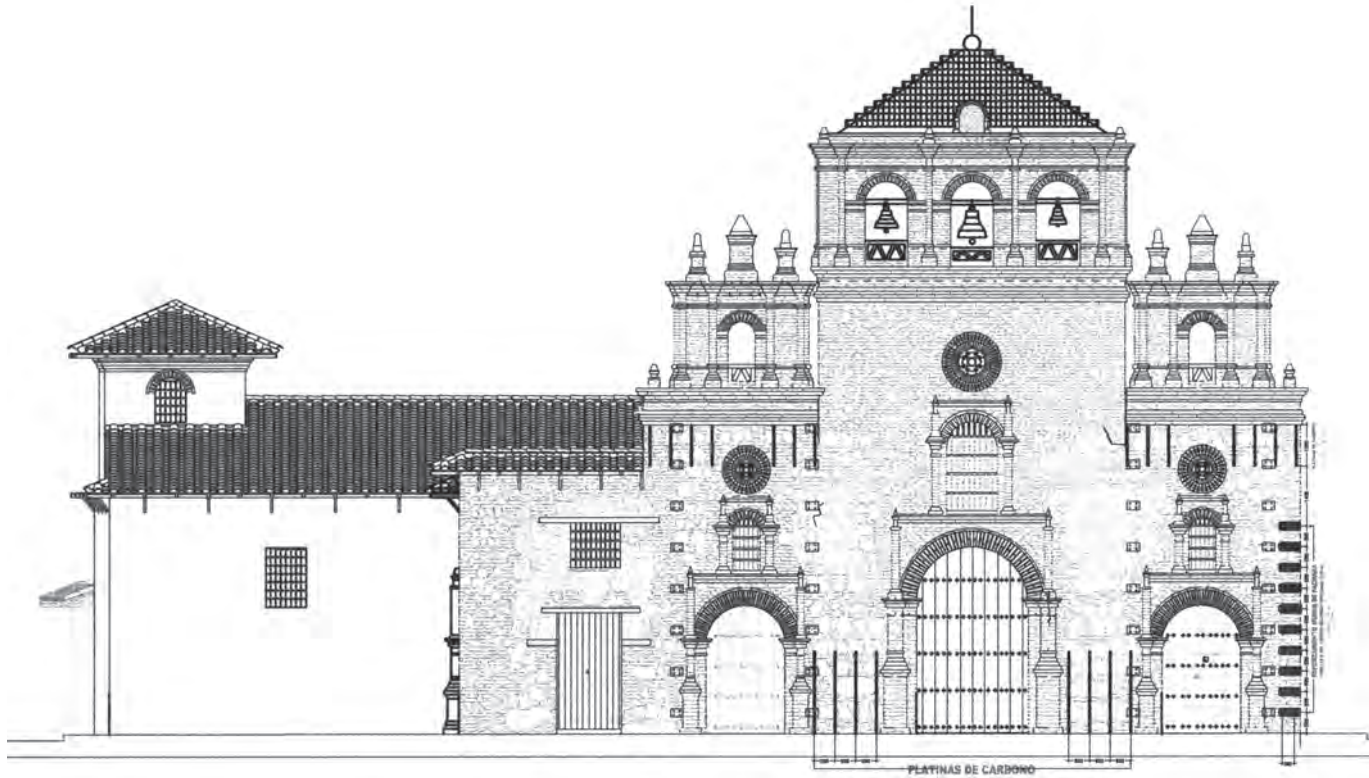
Imagen 167
Propuesta de amarre del pórtico a la fachada y tratamiento de grietas.
Fuente: CITCE - Universidad del Valle
