Nuestra Señora de
Guadalupe de Cartago

Doscientos años de historia y de fe

Nuestra Señora de
Guadalupe de Cartago
Doscientos años de historia y de fe

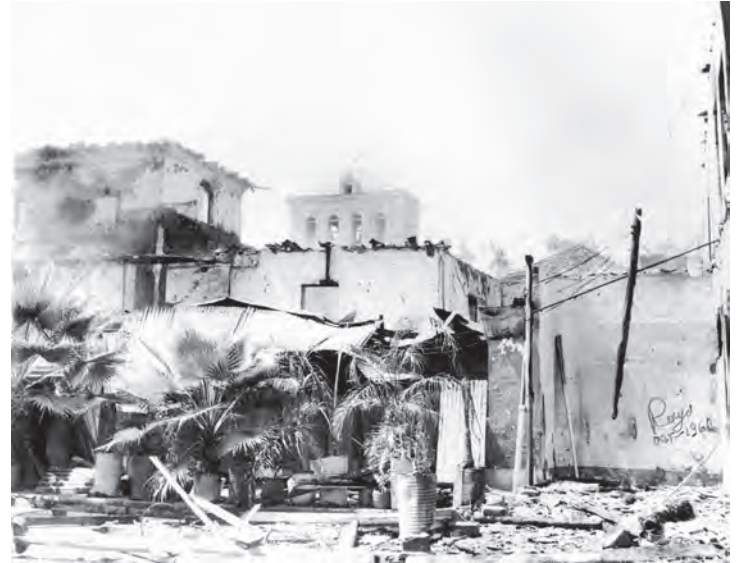
Imagen 21
 Parte posterior de la Iglesia de Guadalupe tras el incendio de 1960. Fuente: Archivo Foto Rayo

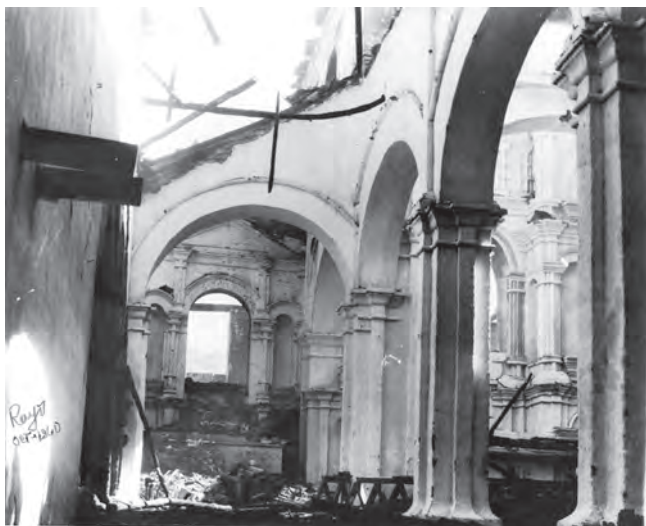
Imagen 28

Iglesia de Nuestra Señora de Guadalupe tras el incendio de 1960. Fuente: Archivo fotográfico Foto Rayo

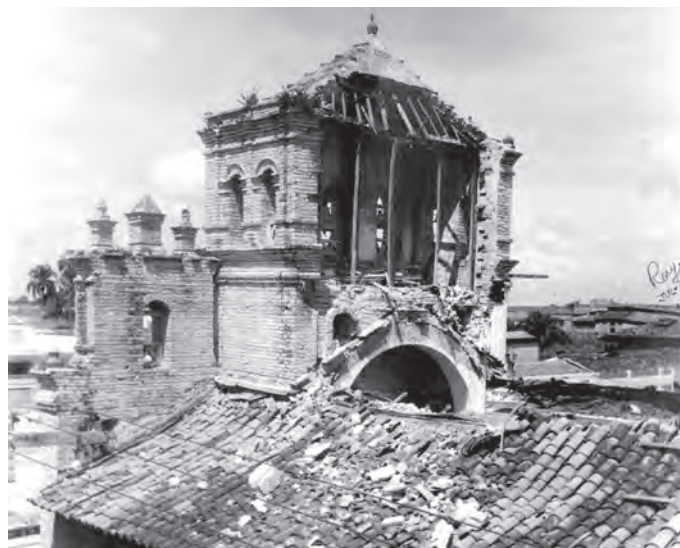
Imagen 30

Iglesia de Guadalupe tras el terremoto de agosto de 1962. Fuente: Archivo fotográfico Foto Rayo

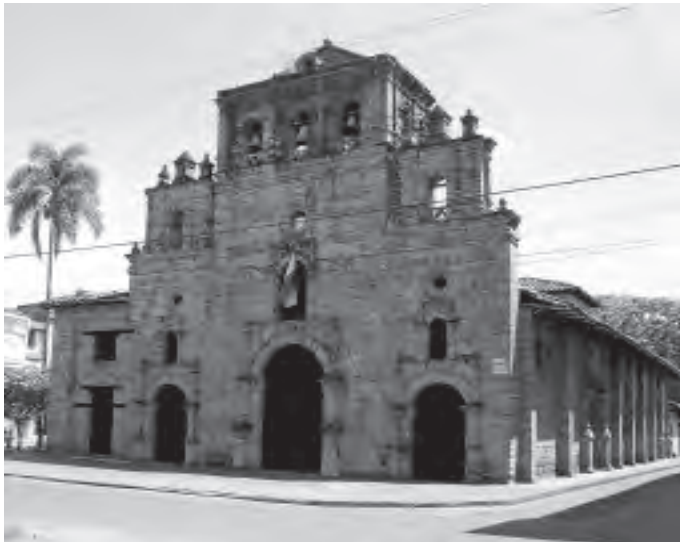
Imagen 53

En la fachada oriental en la que los acentos se reducen al tratamiento de sus dos portadas (de ellas solo la puerta del perdón es original, el acceso a los osarios es una replica) a esta última alteración agrega la de unas pilastras en concreto puestas como reforzamiento estructural en el año 68, que revestidas en fachaleta fragmentan y desarticulan la percepción de la fachada como un único plano en el que se destaca el escudo vacío de unas cuantas aberturas de ventanas aleatoriamente dispuestas y las puertas por el contrario formalmente enfatizadas. En el interior los acentos formales corresponden básicamente a la reiterada repetición de un orden arquitectónico muy simplificado (igual al de las portadas) aplicado a los apoyos puntuales y a los altares profusamente elaborados.

A la izquierda de la fotografía se puede apreciar el espacio dejado por la demolición del antiguo hospital; el volumen resultado de la construcción del aislamiento con el hospital que afectó la simetría de la fachada principal de composición tripartita; y en la parte derecha las columnas en concreto de la intervención de 1968 que revestidas con fachaleta fragmentan y desarticulan la percepción de la fachada. Fuente: CITCE - Universidad del Valle

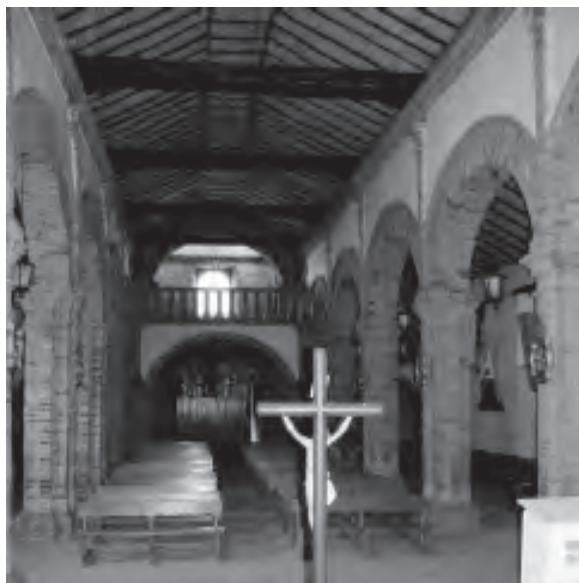
La cubierta fue antiguamente en par y nudillo (destruida por el incendio del 60) exhibía el característico cielo en forma de artesa invertida; la versión de hoy día de estos elementos no es más que su caricatura: los tirantes son meramente decorativos sin función estructural, la artesa de la nave mayor y los cielos inclinados de las laterales han sido obtenidos con una subestructura en madera que sostiene un estrato de esterilla de reciente construcción forzadamente incrustadas entre falsas cornisas construidas en el 68 en una rebuscada y precaria solución de pésimo aspecto y mala factura.

Imagen 56
Imagen del cielo en forma de falsa artesa que se observa desde la nave principal de la iglesia. Fuente: CITCE - Universidad del Valle.

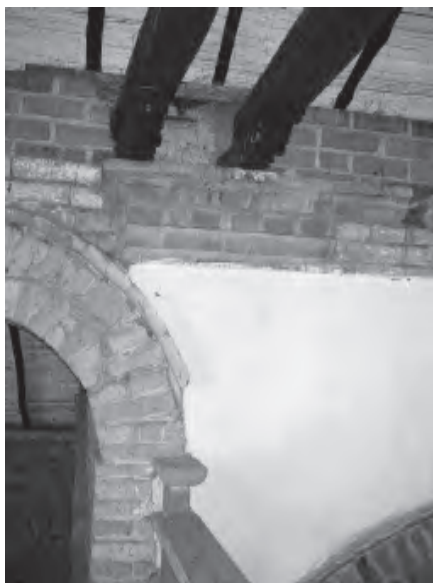
Imagen 57
Los antiguos tirantes en madera fueron recortados eliminando su función estructural. Fuente: CITCE - Universidad del Valle.

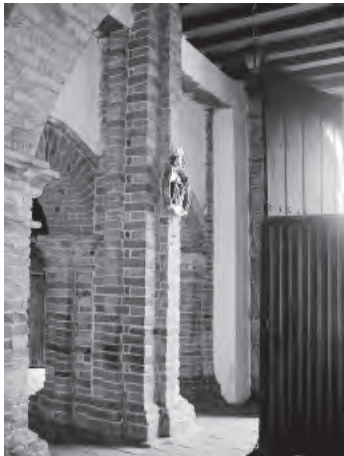
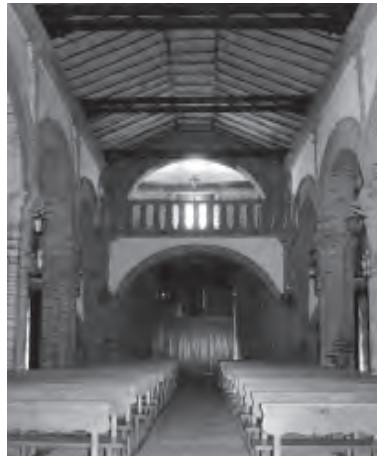
Imagen 77 y Imagen 78

Engrosamiento del apoyo intermedio en el nartex de la Nave Principal que soporta el arco retrocedido del coro donde se apoya el muro norte de la torre .

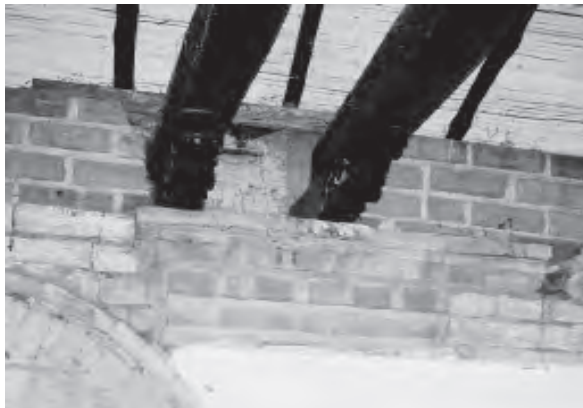
Imagen 84
 Los muros longitudinales que definen las naves fueron coronados por grandes vigas de concreto reforzado, cercenando los tirantes desplazando su función estructural a simples elementos decorativos. Fuente: CITCE - Universidad del Valle.

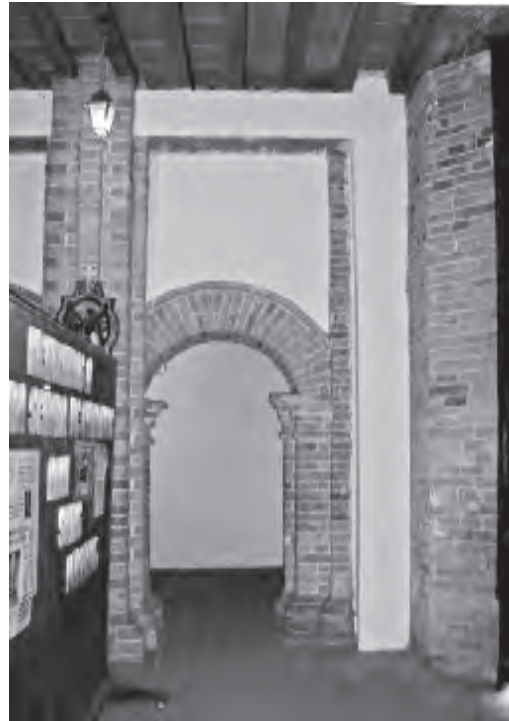
Imagen 85
 Los elementos de la nueva estructura -la columna tras el enchape de ladrillo y la viga en la parte superior de esta- obligaron la sobrelevación del nivel del coro central. Fuente: CITCE - Universidad del Valle.

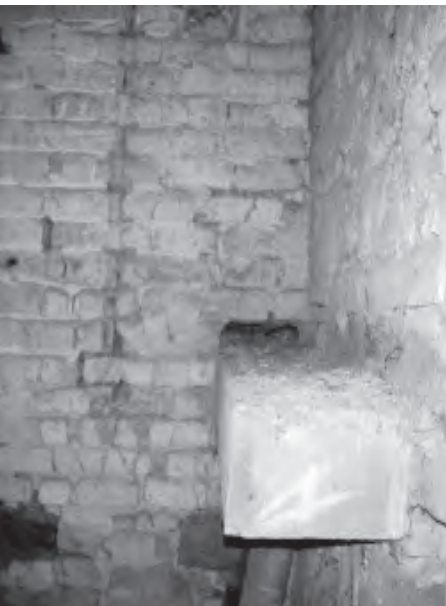
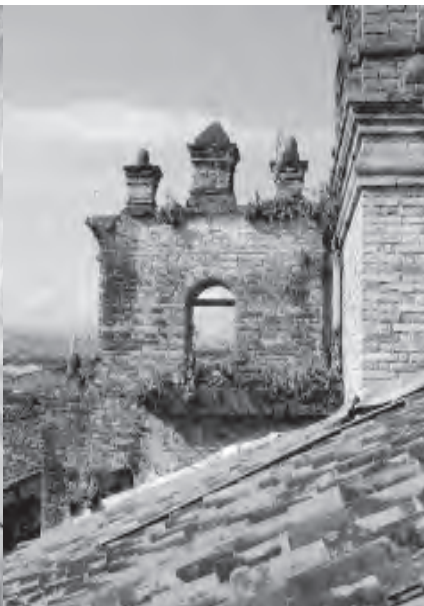
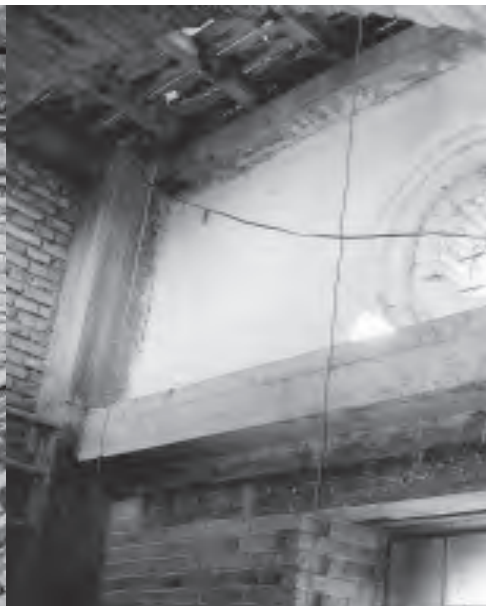
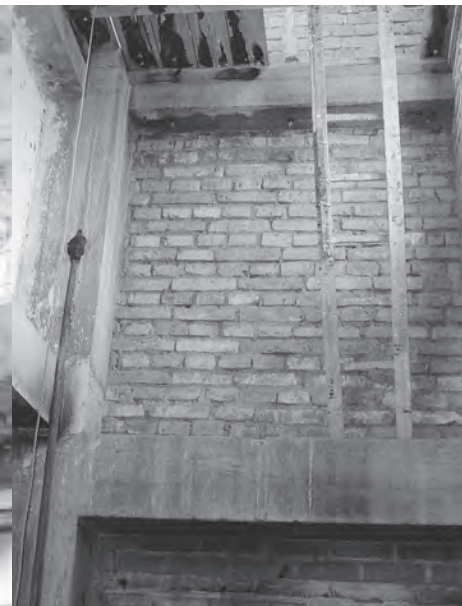
El sistema de porticos que sirvió de refuerzo a la torre esta sobredimensionado, es incompleto, asimétrico y de muy mala factura. Causa gran impacto sobre el edificio y afecta estructuralmente las espadañas.

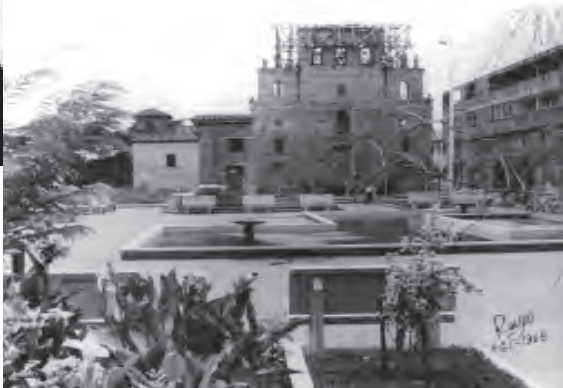
Images 92 - 93
Aspectos del edificio después del terremoto de 1962.
Fuente: Archivo Fotográfico Foto Rayo

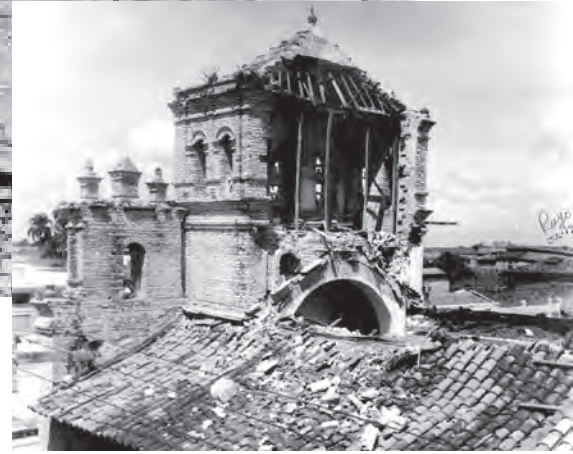
Images 90 - 91
Aspectos del edificio después del terremoto de 1962. Fuente: Archivo Fotográfico Foto Rayo

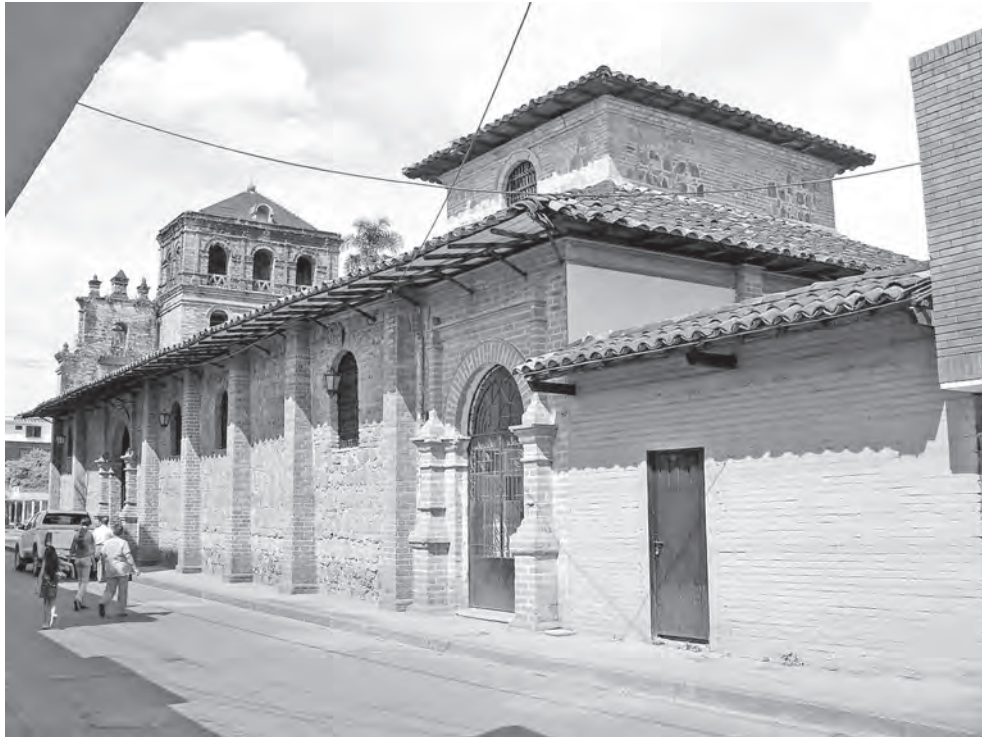
Imagen 98

En las columnas de refuerzo en concreto adosadas a la fachada oriental , se recurrio como elemento de ambientación al uso de fachaleta, tratamiento que acentúa estos elementos, reduciendo al fondo los sencillos componentes de esta fachada. Fuente: CITCE - Universidad del Valle

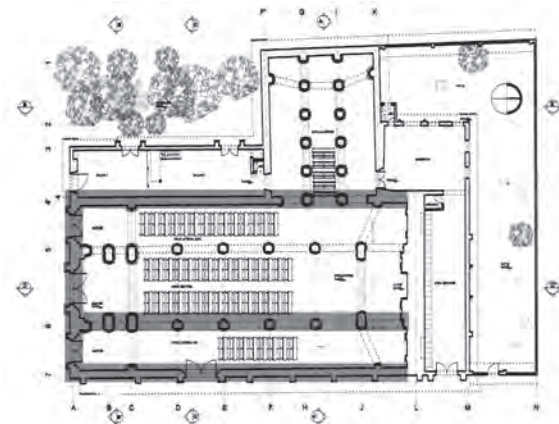
Imagen 105

La iglesia presenta en algunos de sus muros desplomes que pueden ser atribuidos a una mala distribución de cargas de la cubierta. Fuente: CITCE - Universidad del Valle

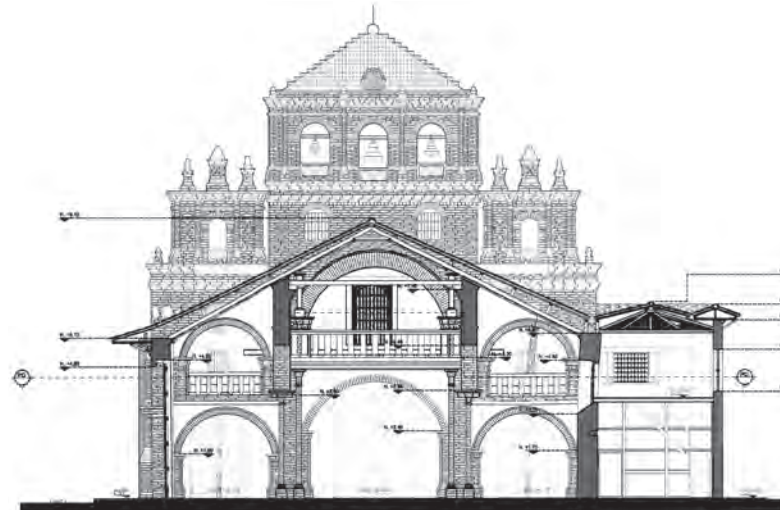
Imagen 106

Los muros que conforman la nave principal funcionan como apoyo únicamente de cargas verticales, desplazando las cargas horizontales a los muros laterales de fachada, originando el desplome de los mismos. Fuente: CITCE - Universidad del Valle

El desplome de los muros longitudinales es el mejor indicador de la deficiencia en cuanto a comportamiento estructural de los mismos en su sentido débil de resistencia, por lo tanto se propone crear un diafragma rígido a nivel de cubierta con el fin de generar arriostramientos a lo largo del plano débil de dichos muros.

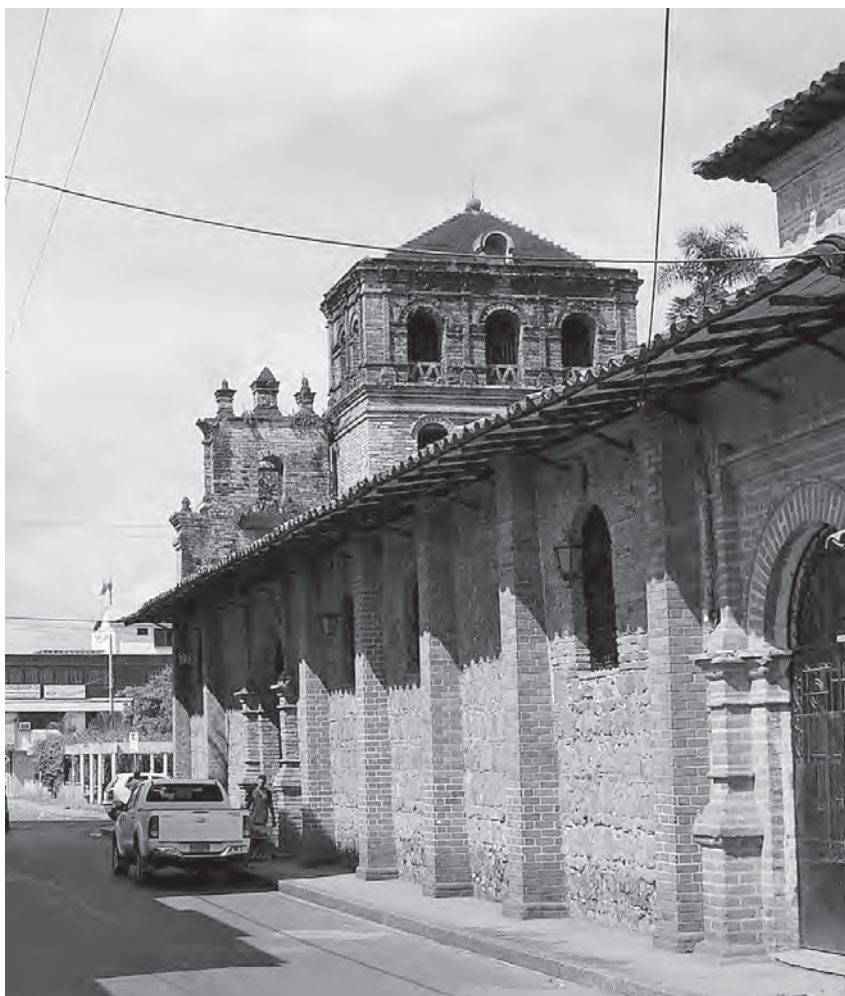
Imagen 112

El muro que conforma la fachada oriental, desplomado, está reforzado con columnas de concreto, revestidas en fachaleta de ladrillo. Fuente: CITCE - Universidad del Valle

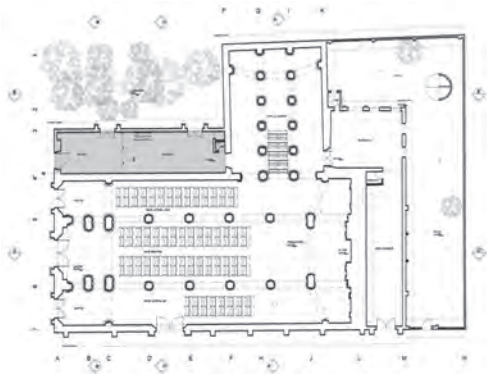
Imagen 113

Añadido constituido por la construcción del antiguo aislamiento lateral de la Iglesia donde hoy funciona el salón de catequesis. Fuente: CITCE - Universidad del Valle.

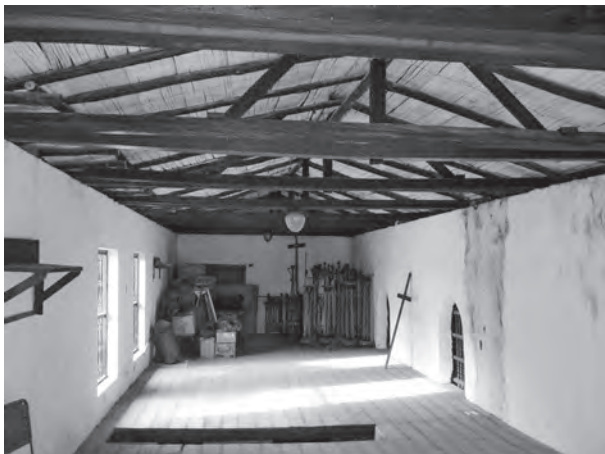
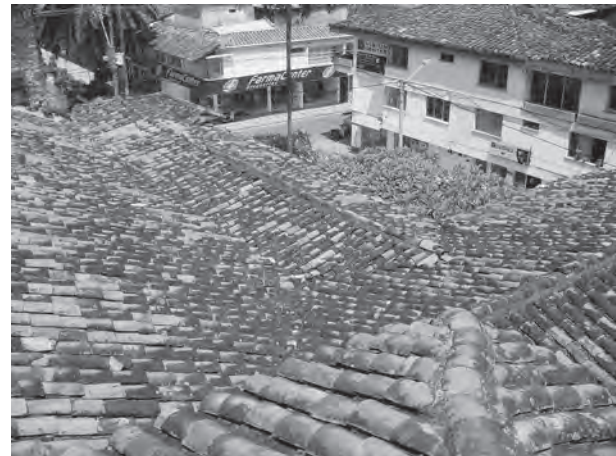
Imagen 114

A los problemas que crea esta solución antitécnica y que dificultan enormemente el mantenimiento de la cubierta se agregan los de su mala factura: pendientes insuficientes que obligan a utilizar mantos impermeabilizantes bajo las tejas, canales en contra pendiente y las que se empozan en las aguas etc. No es posible sin embargo proponer la liberación de este añadido que afectaría la lectura urbana de la iglesia; debido a la apertura de la vía este añadido ha recibido el valor de una esquina, contribuyendo de manera significativa con la escala y volumetría del edificio.

Cubierta del salón de catequesis, antiguo aislamiento lateral. Fuente: CITCE - Universidad del Valle.

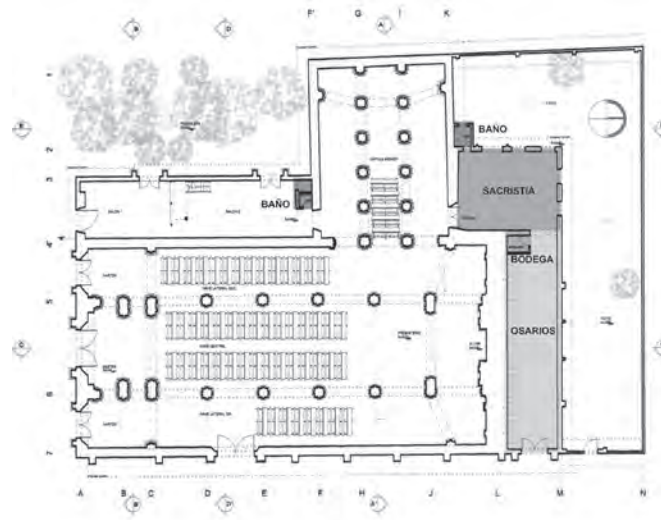
Imagen 116

Otros añadidos son los espacios que se presentan como sacristía y osarios, o los que al interior de estos o como anexos funcionan como baños y bodega. Fuente: CITCE - Universidad del Valle.

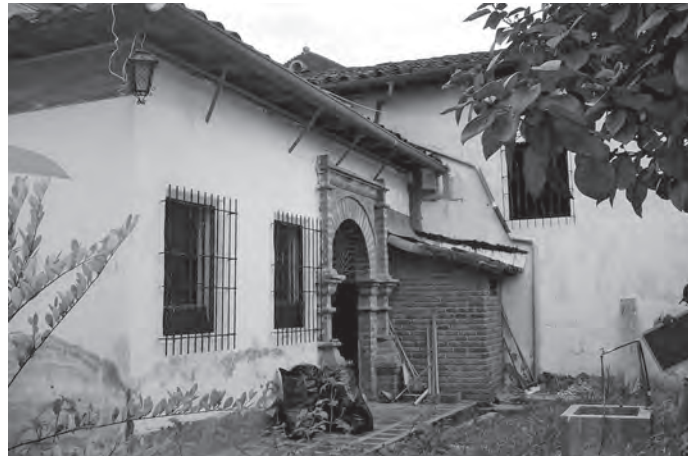
Imagen 118

En el patio posterior y adosado a la sacristia un pequeño volumen habilitado como baño irrumpe de forma negativa la espacialidad.

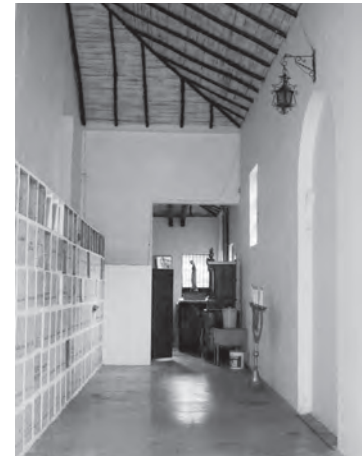
Imagen 119

Anexo a la iglesia se dispone el espacio que alberga los osarios

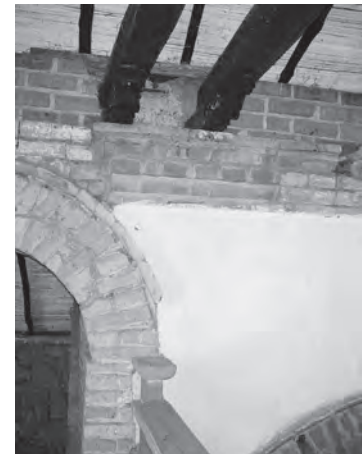
Imagen 123

La estructura de reforzamiento es considerada como añadido por su claro impacto en la estética de la iglesia, además del precario diseño que impide la restitución de la estructura de cubierta original.

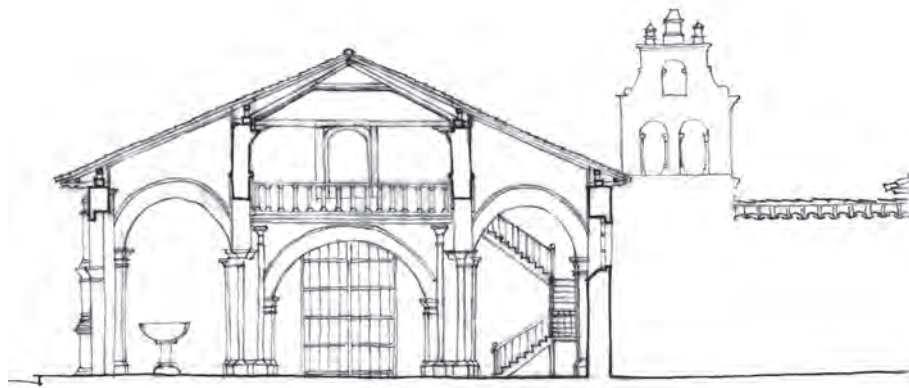
Imagen 124

En la antigua cubierta de par y nudillo, los pares y los tirantes se apoyaban en el lugar que hoy ocupa una viga de concreto reforzado.

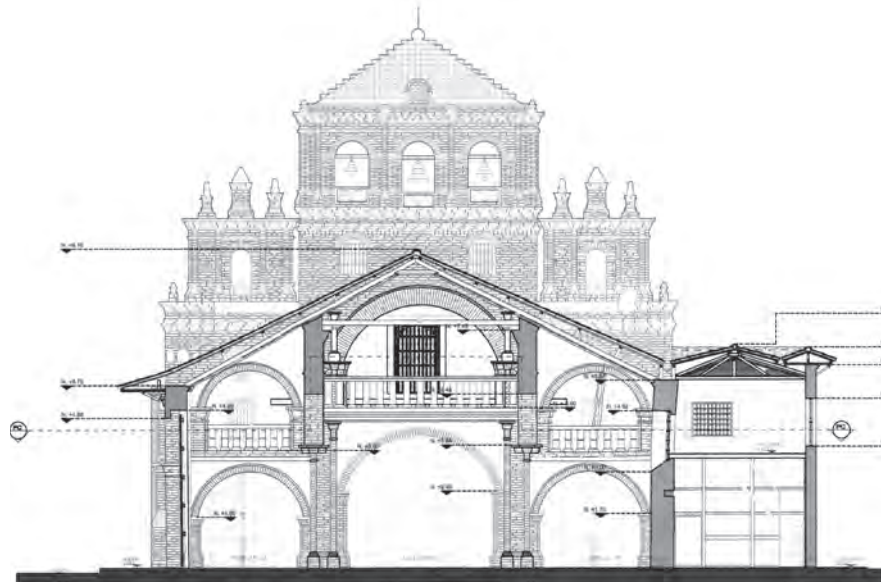
Imagen 125

las vigas de refuerzo puestas sobre las cabeceras de los muros intermedios imposibilitan la restitución de la estructura a par y nudillo al anular la función de los tirantes.

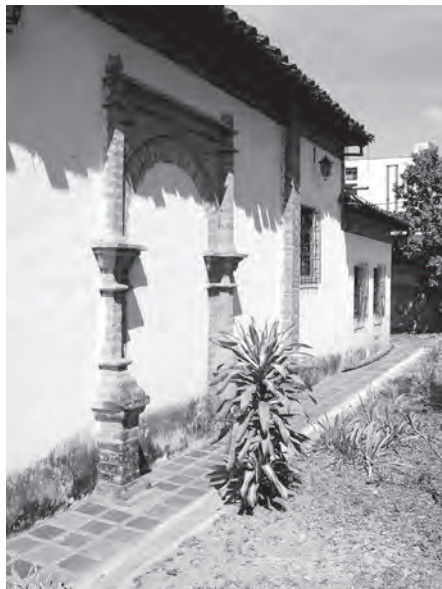
Imagen 126

Taponamiento del vano de los osarios conducía al patio posterior. Fuente: CITCE - Universidad del Valle

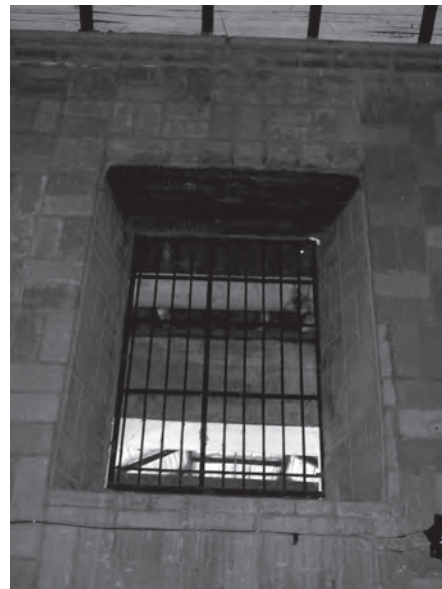
Imagen 127

Taponamiento parcial del vano entre la capilla y la sacristía. Fuente: CITCE - Universidad del Valle

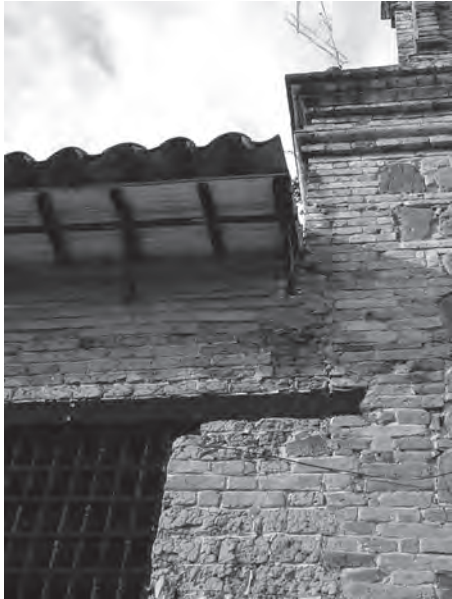
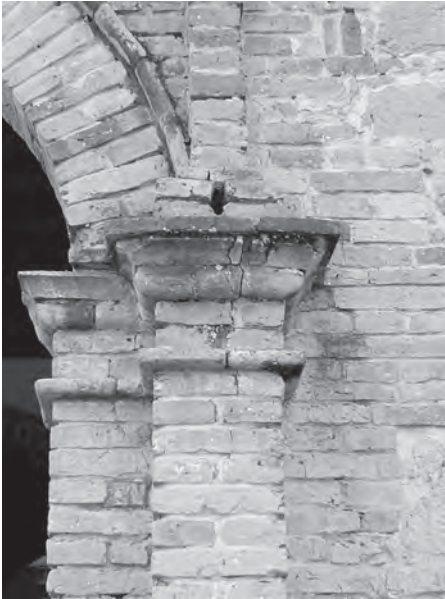
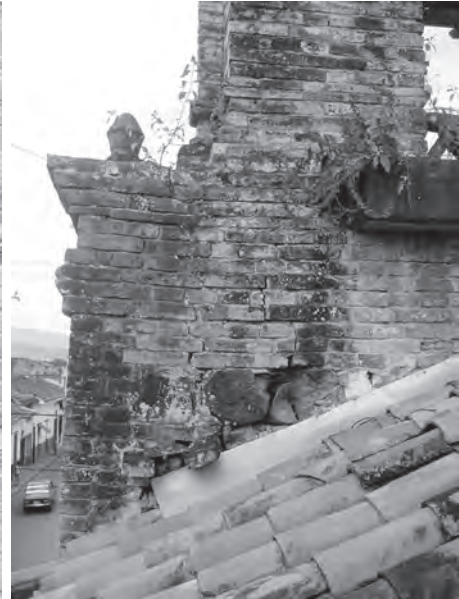
Aparecen además lesiones en los muros de dos tipos, fisuras y fracturas, Las fisuras no comprometen los ladrillos, siguen el curso de la trabas y están localizadas básicamente en las bases de las espadañas, como también en algunos de los ornamentos que enmarcan los accesos de las fachada principal, igualmente aparecen algunas pequeñas fisuras en el entrepiso del coro, por flexión de los materiales que la componen.

Aparecen lesiones en los muros de dos tipos, fisuras y fracturas, Las fisuras no comprometen los ladrillos, siguen el curso de la trabas y están localizadas básicamente en las bases de las espadañas, como también en algunos de los ornamentos que enmarcan los accesos de las fachada principal.

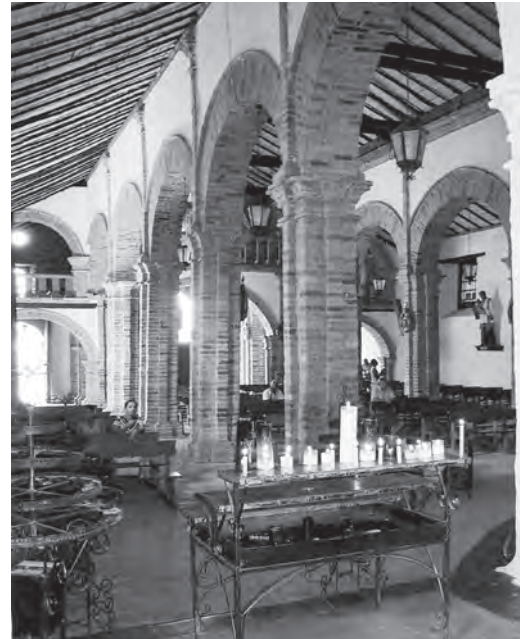
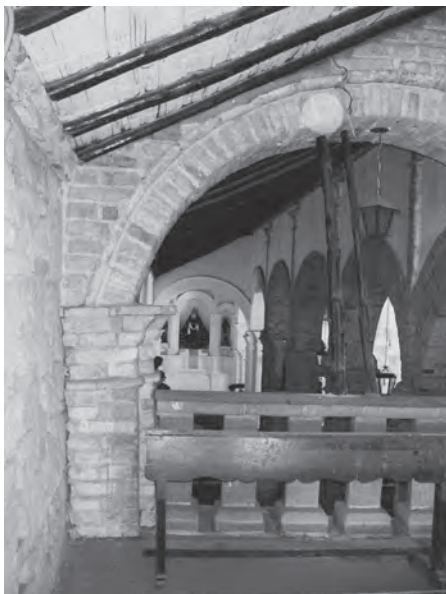
Imagen 133

Las fracturas rompen la continuidad del muro. Estas se presentan en la unión de las espadañas con la torre en la fachada principal, en la unión del muro de la fachada oriental con la principal, en los arcos que separan las naves laterales del coro en el segundo nivel, el correspondiente a la nave occidental se ha desplazado y sólo un apuntalamiento evita su colapso; la pequeña pilastra adosada al muro lateral occidental en el coro, en la que imposta uno de éstos arcos se encuentra desprendida y desplazada.

Las imagenes 133 - 134, nos muestran las fracturas en los arcos que separan las naves laterales del coro en el segundo nivel, un apuntalamiento evita su colapso. Fuente: CITCE - Universidad del Valle

El tratamiento de grietas existentes consiste básicamente en la aplicación de resinas epóxicas que permitan generar planos de contacto para la transmisión de esfuerzos internos en los muros. Para el tratamiento de las grietas se tiene en cuenta el espesor de las mismas a lo largo de su longitud, pues dependiendo de este se aplican epóxicos de distintas especificaciones.

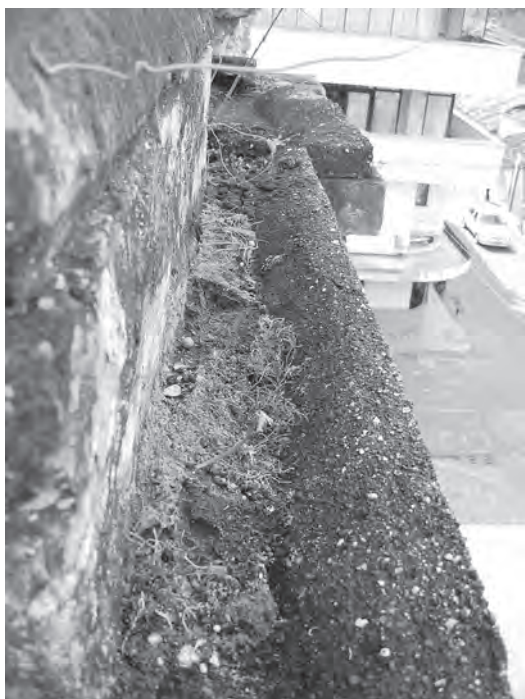
Imagen 135
Las cornisas presentan problemas de empozamientos de agua por inadecuadas intervenciones. Fuente: CITCE - Universidad del Valle

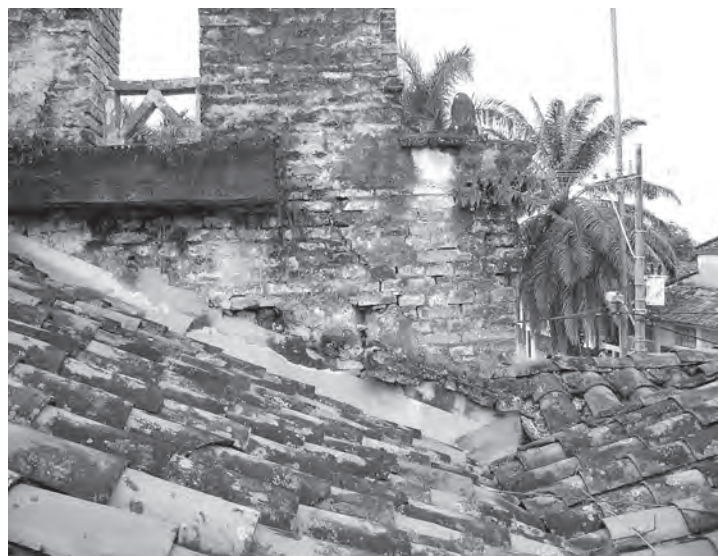
Imagen 136
La mala solución dada a la cubierta del salón afecta la edificación por humedades descendente. Fuente: CITCE - Universidad del Valle

C- Humedad en la estructura de cubierta y muros del salón. La mala disposición que en cubierta existe en esta zona, así como también el mal estado de los materiales de las canales y de sus elementos de sujeción, han hecho que estas estén en contra pendiente, permitiendo el ingreso del agua hacia el interior, deteriorando la estructura en madera de la cubierta y los muros maestros que conforman este espacio.

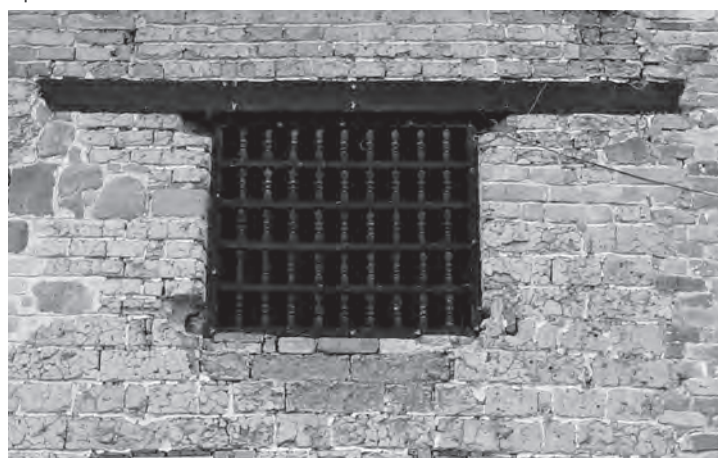
Uno de los grandes problemas que tiene la iglesia, es causado por el retiro de los pañetes en los muros de las fachadas sur y oriental, esto ha abierto la puerta al deterioro a estos muros al estar expuesto a la intemperie y a los elementos, el viento y sobre todo la lluvia. Las irregularidades de la superficie, la rugosa textura de los materiales, la variedad de los mismos, las fisuras y grietas que presentan estos muros facilitan la absorción de humedades y con ellas de los elementos contaminantes presentes en la atmósfera; produciendo además de erosión meteorización que se concentra en la parte inferior de éstos muros por ser la zona donde más se concentran las humedades. Es por ello que se hace tan importante la restitución del pañete, este deberá reunir las condiciones técnicas necesarias que permitan la disipación de la humedad sin levantarse ni meteorizarse.

Imagen 137
La pérdida del pañete en las distintas fachadas ha ocasionado la meteorización de los distintos elementos que la componen -adobe, ladrillo y el morterode pega en barro-. Fuente: CITCE - Universidad del Valle

En el exterior se recuperan los pañetes originales en argamasa previa restitución de las piezas de ladrillo figurado deterioradas que conforman el repertorio decorativo de las fachadas.

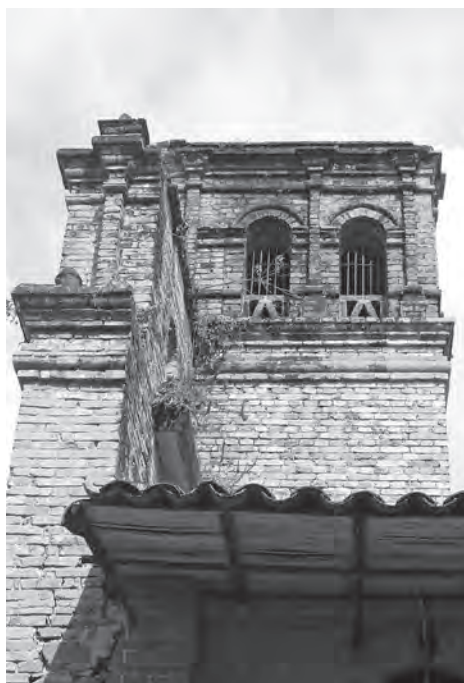
Patologías biológicas de origen vegetal son aquellas derivadas de los focos de humedad ya reseñados y se presentan en el edificio como vegetación del tipo musgo y maleza. En Nuestra Señora de Guadalupe están presentes en las partes bajas de los muros de las fachadas principal y oriental, como también en la parte inferior y superior de las espadañas y de la torre, además en todos aquellos ornamentos que enmarcan los accesos de la fachada principal y los vanos superiores de esta.

Imagen 138
En las espadañas podemos encontrar patologías de origen vegetal como musgos, malezas y helechos. Fuente: CITCE - Universidad del Valle

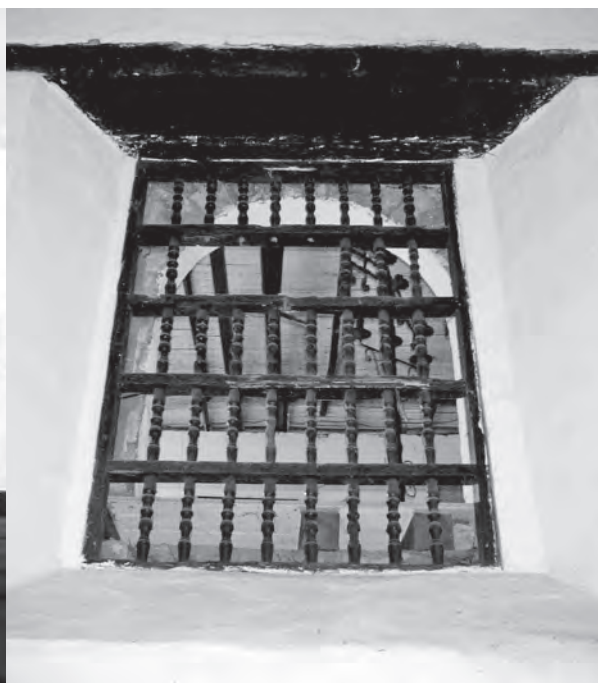
Patologías biológicas de origen animal afectan las maderas de la estructura de cubierta y de los entrepisos. Aproximadamente un cuarenta por ciento de las piezas están infectadas por xilófagos, estos incrementados gracias a la intervención que cambió el cielo falso anterior -un entablado- por el actual

Imagen 139
La carpintería de madera en el salón del segundo nivel se encuentra en mal estado por el ataque de xilofagos. Fuente: CITCE - Universidad del Valle

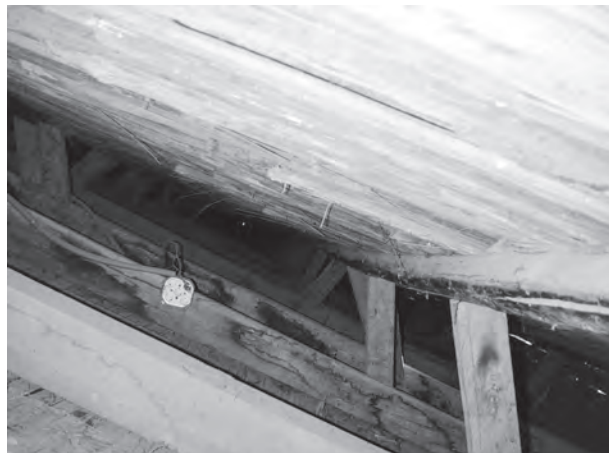
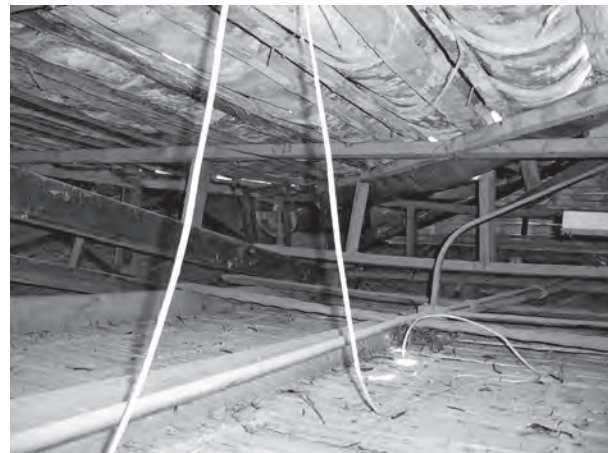
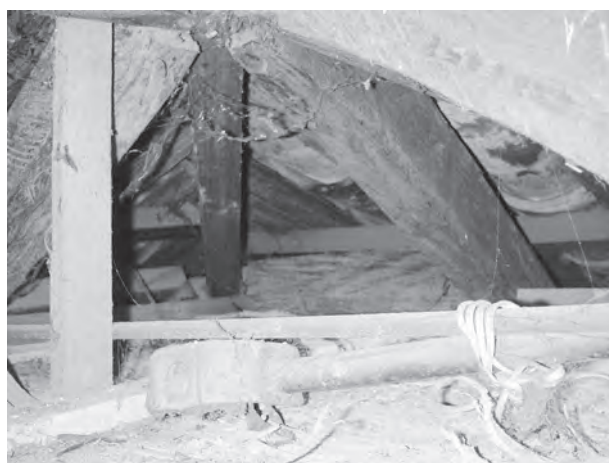
Imagen 142

- A - Instalaciones que adolecen de tubería. Estos casos se presentan en las fachadas de la construcción, en los abovedados de la Iglesia, de la capilla menor y de los espacios complementarios a estas.
- B - Ductos deteriorados y afectados por corrosión.
- C - En el cielo falso algunas acometidas están a la vista sin tubería alguna.
- D - El contador de energía se encuentra en la fachada exterior de la capilla sin caja para el contador.
- E - No existe sistema de puesta a tierra
- F - Las instalaciones no cumplen con las normas técnicas del Retie. Tanto en el sistema de suministro de agua potable, como el manejo de aguas sanitarias se encuentran en buen estado y su funcionamiento es adecuado, pues las instalaciones existentes son adecuaciones muy recientes -bateríasde baños, tanto en la sacristía como en el salón.

Las imágenes hacen evidente el precario estado en el que se encuentran las instalaciones eléctricas en la iglesia.

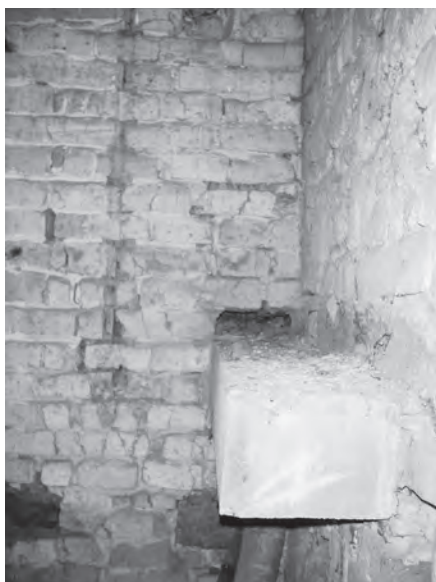
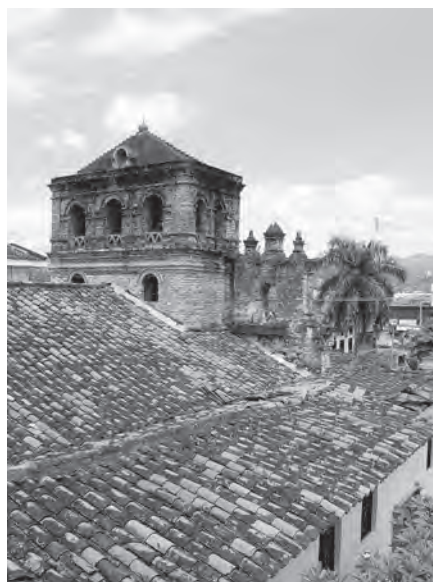
Como un punto específico, cabe anotar que el muro de fachada existente se ha visto gravemente afectado por el comportamiento de dicho pórtico, pues como se ve en la figura uno de los voladizos del mismo esta empujando el muro, sometándolo a esfuerzos de flexión y generando grietas verticales, además de la discontinuidad en el amarre en la intersección de los muros.

En el pórtico de reforzamiento se eliminan las vigas en voladizo que sobresalen en el nivel de la espadaña y las partes laterales del coro; se marca la dilatación con

El proyecto de restauración contempla la eliminación de las vigas en voladizo que sobresalen a nivel de la espadaña y de los coros laterales. Fuente: CITCE - Universidad del Valle

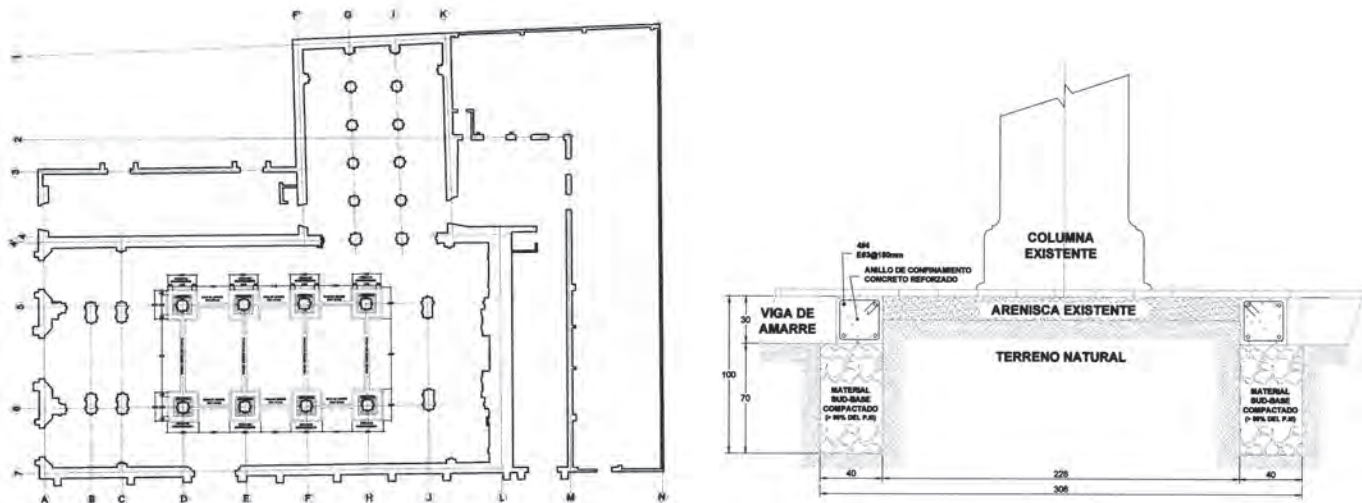
Imagen 163 - 164

Puesto que el material de cimentación existente para las columnas (piedra caliche) es frágil se hace imposible generar más área de contacto para reducir los esfuerzos actuantes. Por dicha razón la mejor opción es realizar un mejoramiento del suelo.

El mejoramiento del suelo consiste básicamente en consolidar el terreno alrededor de las zapatas puntuales existentes mediante un anillo de grava debidamente compactado alrededor de las mismas, con el fin de incrementar un poco los esfuerzos admisibles en dichos puntos de contacto. Aprovechando esta intervención se propone la construcción de unas vigas de amarre alrededor de las zapatas existentes con el fin de generar también un amarre a nivel de cimentación.

Propuesta consolidación del terreno y vigas de amarre. Fuente: CITCE - Universidad del Valle

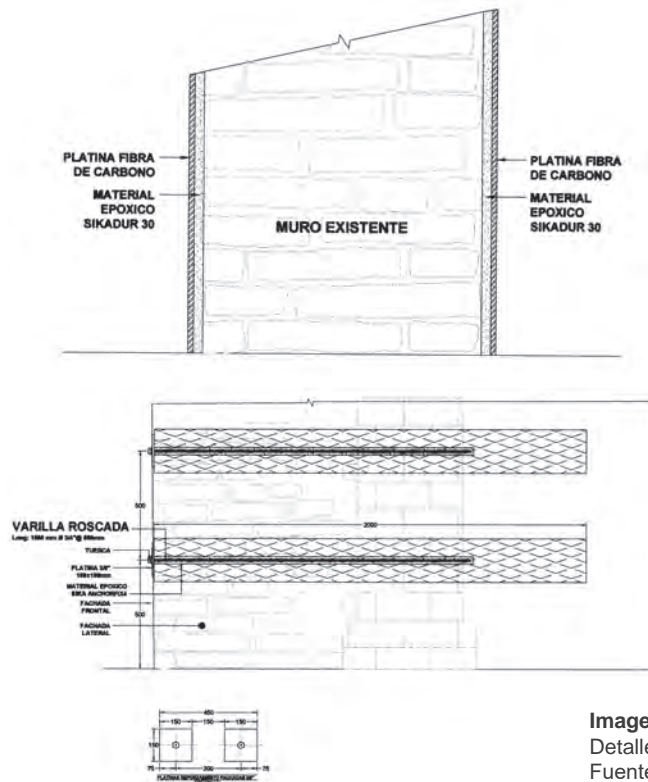
Imagen 166

La eficiencia en cuanto a amarre en las intersecciones de los muros de la edificación es deficiente y teniendo en cuenta que el propósito es mejorar el

Detalle de conectores en intersección de muros.
Fuente: CITCE - Universidad del Valle
